› Altes Eichenholz im Schiff wird schwächer

Schwedisches Kriegsschiff «Vasa» vom Zerfall bedroht

Mit mehr als einer Million Besuchern pro Jahr ist die Vasa Publikumsmagnet Nummer Eins in Schweden. Obwohl das Schiff aus dem 17. Jahrhundert noch sehr gut erhalten ist, zeigen chemische Analysen eine Zersetzung des Eichenholzes, was mit einer deutlichen Minderung der mechanischen Eigenschaften einhergeht.

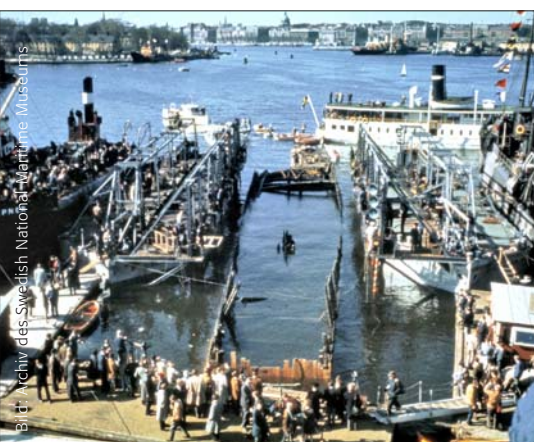
Bild 3. Um das Wrack der Vasa zu bergen, mussten sechs Tunnel unter dem Schiff gegraben werden. Dort wurden Stahlkabel hindurchgeführt, an denen die Vasa mithilfe zweier Bergungspontons gehoben wurde. Am 24. April 1961 erreichen die ersten Holzteile die Wasseroberfläche.

Erst nach der Entdeckung des Wracks im Jahre 1958 und der Bergung 1961 rückte das Schiff wieder ins Interesse der Öffentlichkeit.
